# Retablo de San Cornelio y San Cipriano Mazuelo de Muñó (Burgos)

Batea Restauraciones, S.L

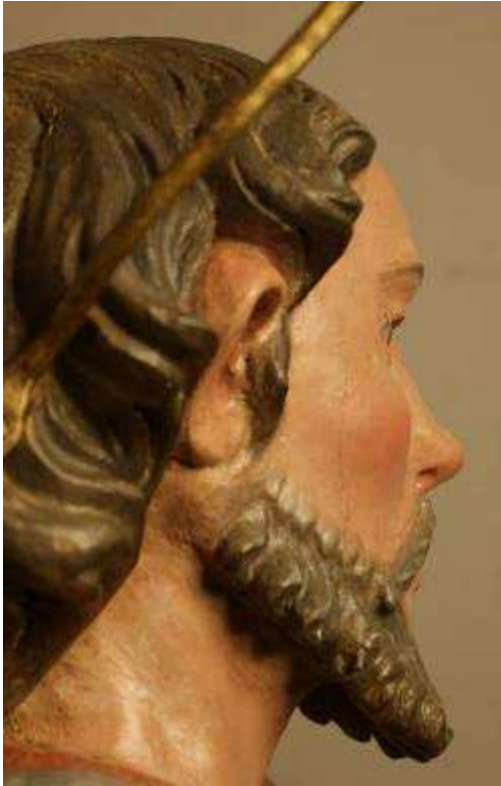
Fisura que provoca el rostrillo

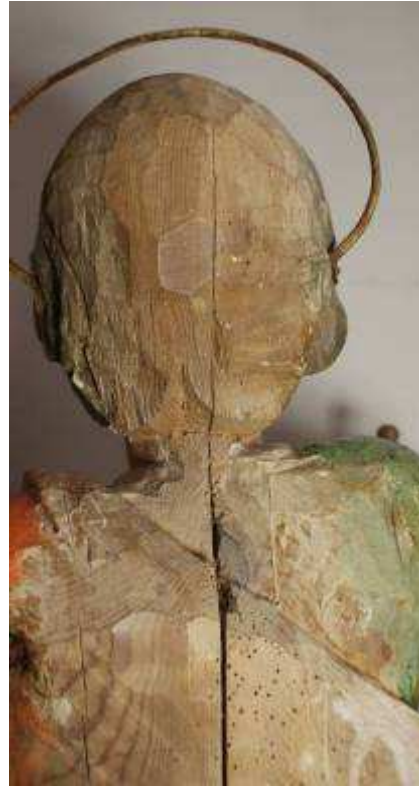
Reverso en el que se observan las diversas partes

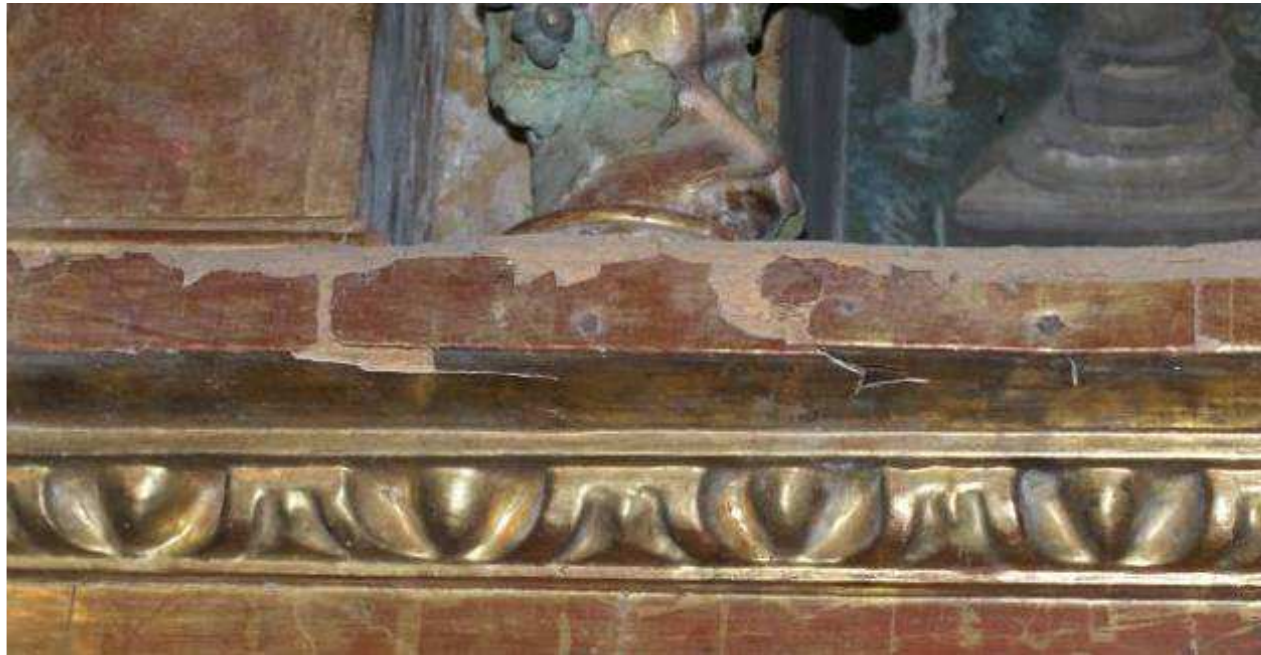
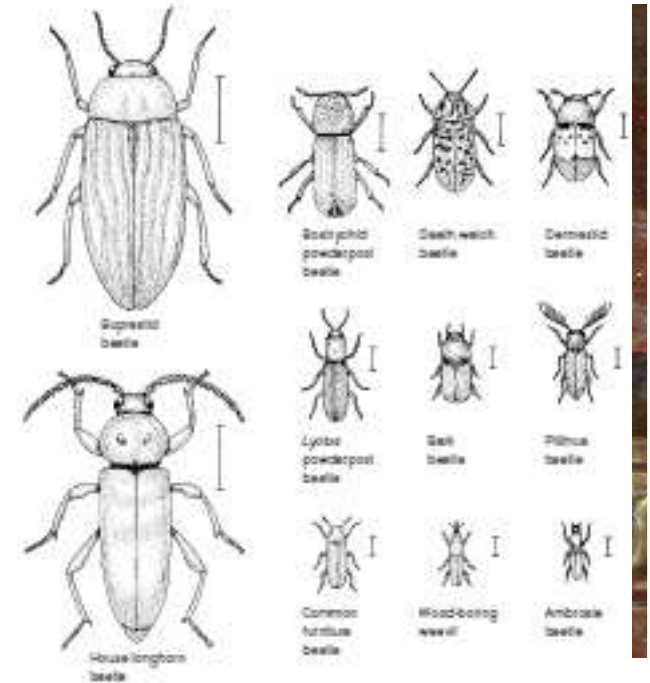
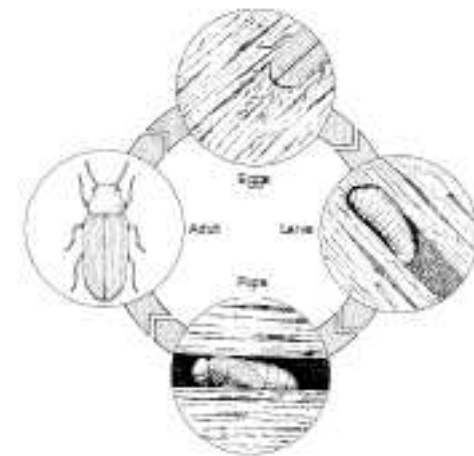
- Agentes de deterioro.  
Agentes biológicos  
Xilófagos

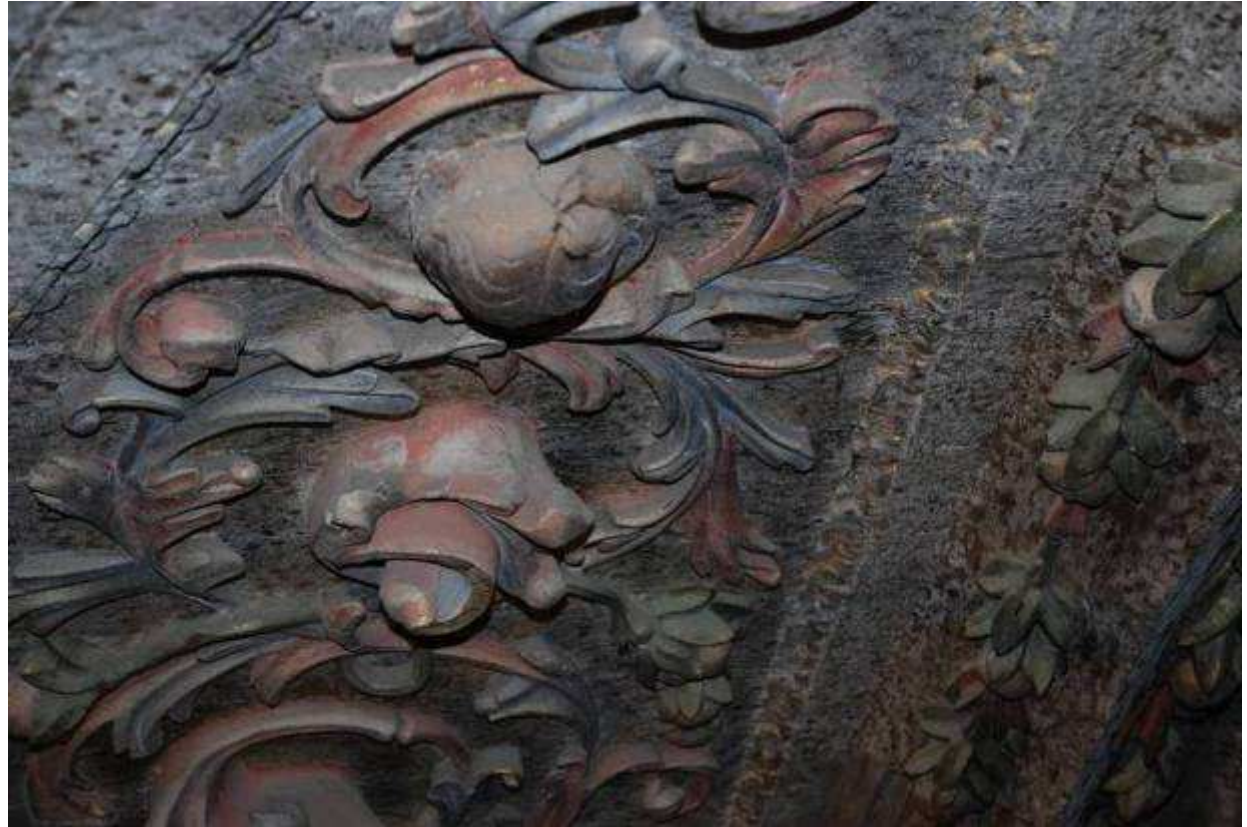
- Agentes de deterioro.  
Agentes biológicos

Hongos

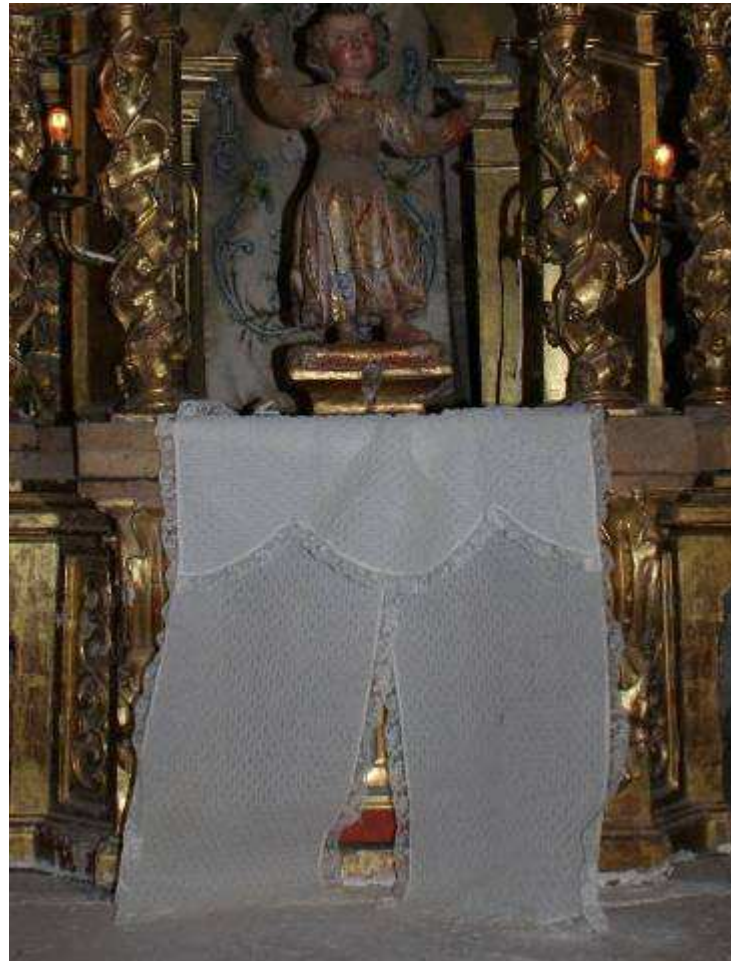
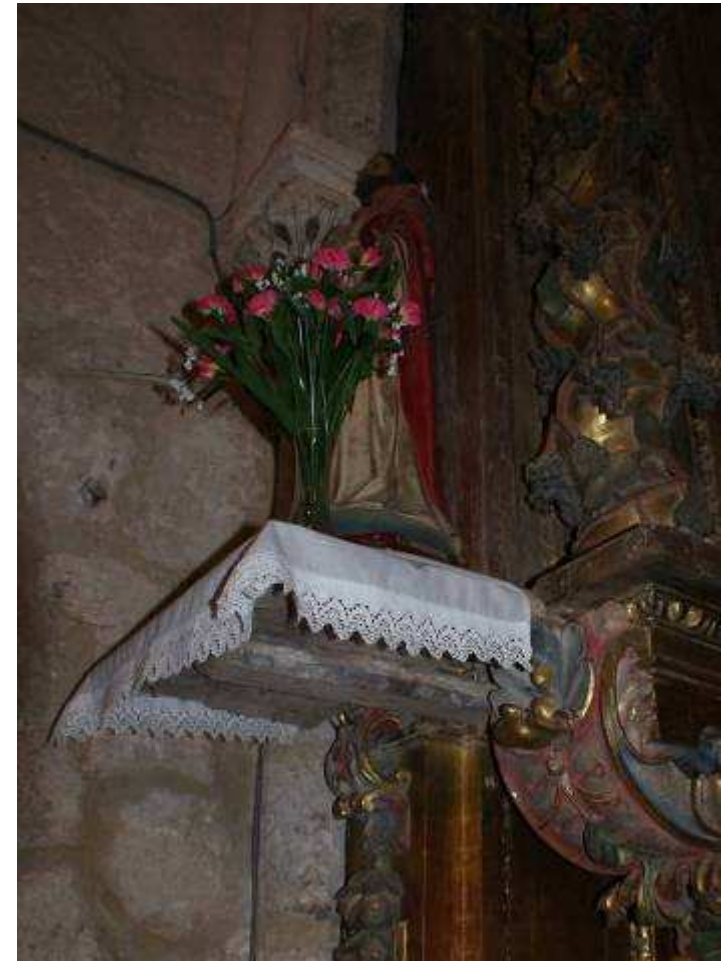
- Agentes de deterioro.  
Relacionados con el uso

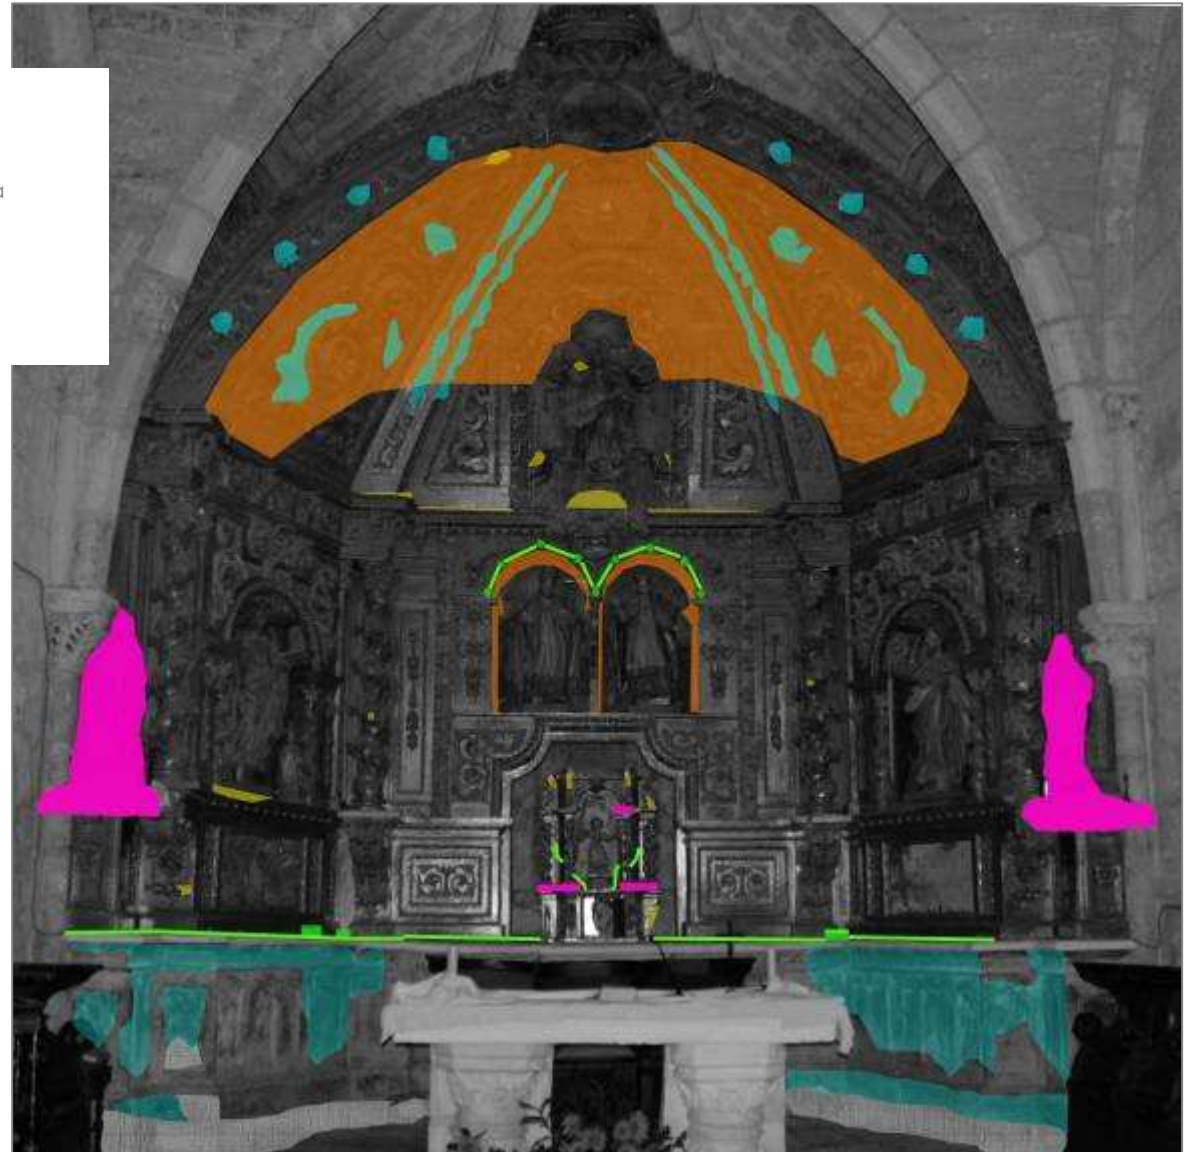
- Estado de conservación.

Zonas afectadas por hongos
-

Añadidos
-

Elementos provenientes de la instalación eléctrica
-

Zonas en las que se ha aplicado goma laca
-

Pérdida de volúmenes

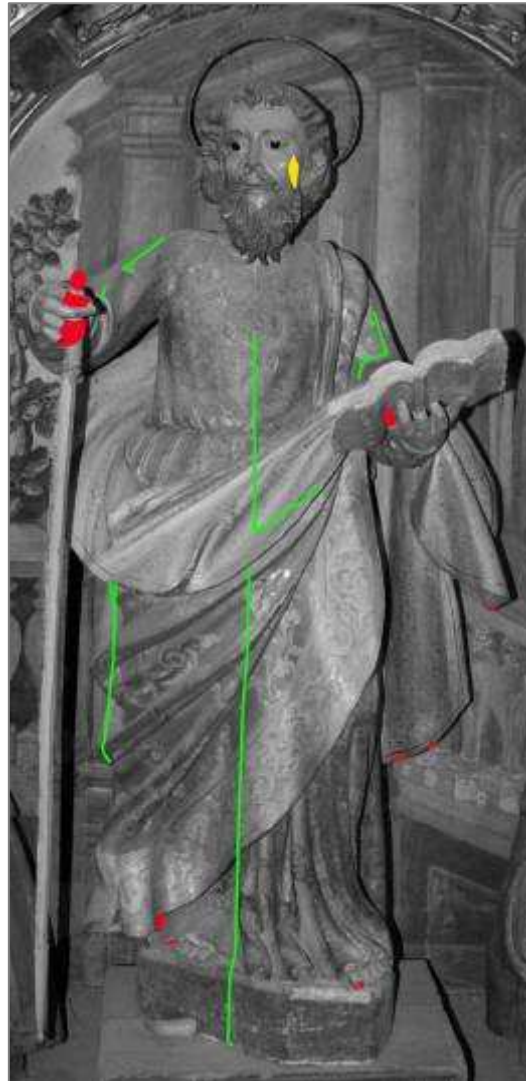
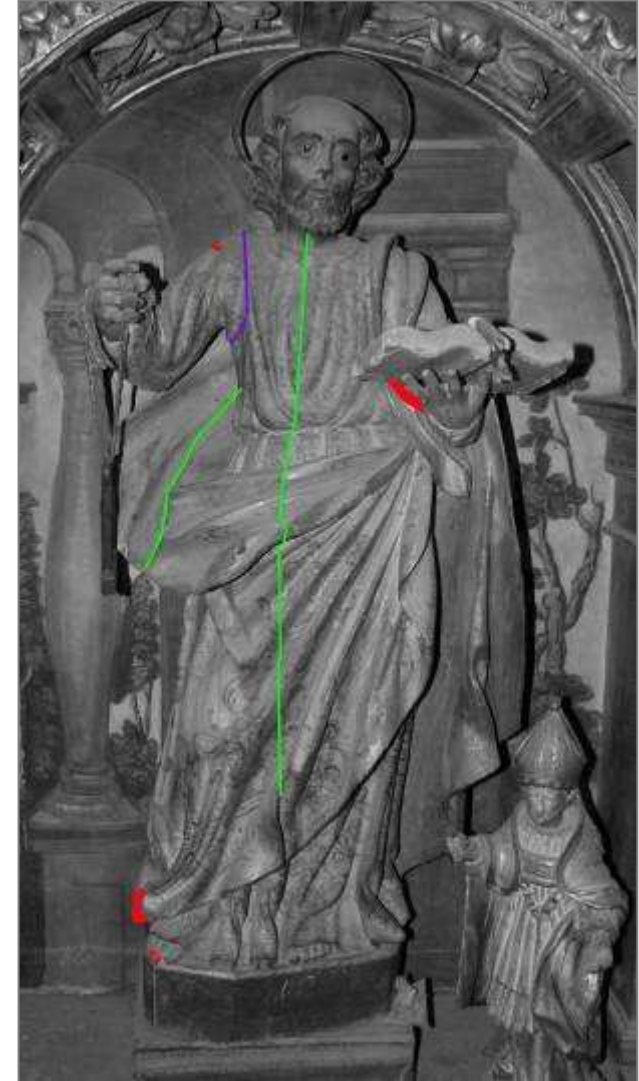
- Quemaduras
- Pérdidas de soporte sin reconstruir
- Roturas
- Fisuras

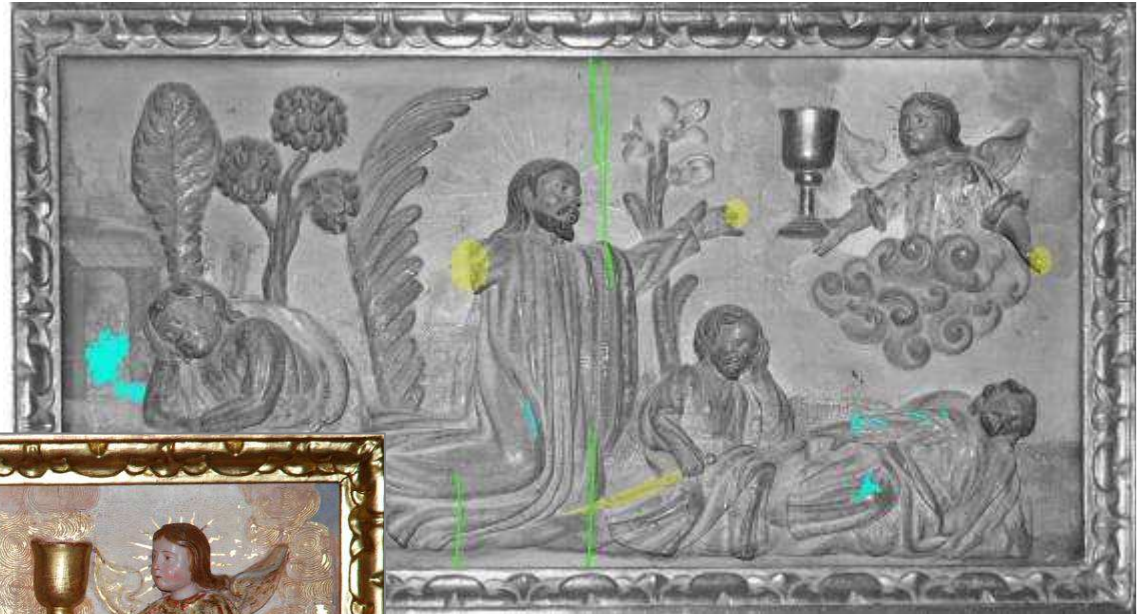
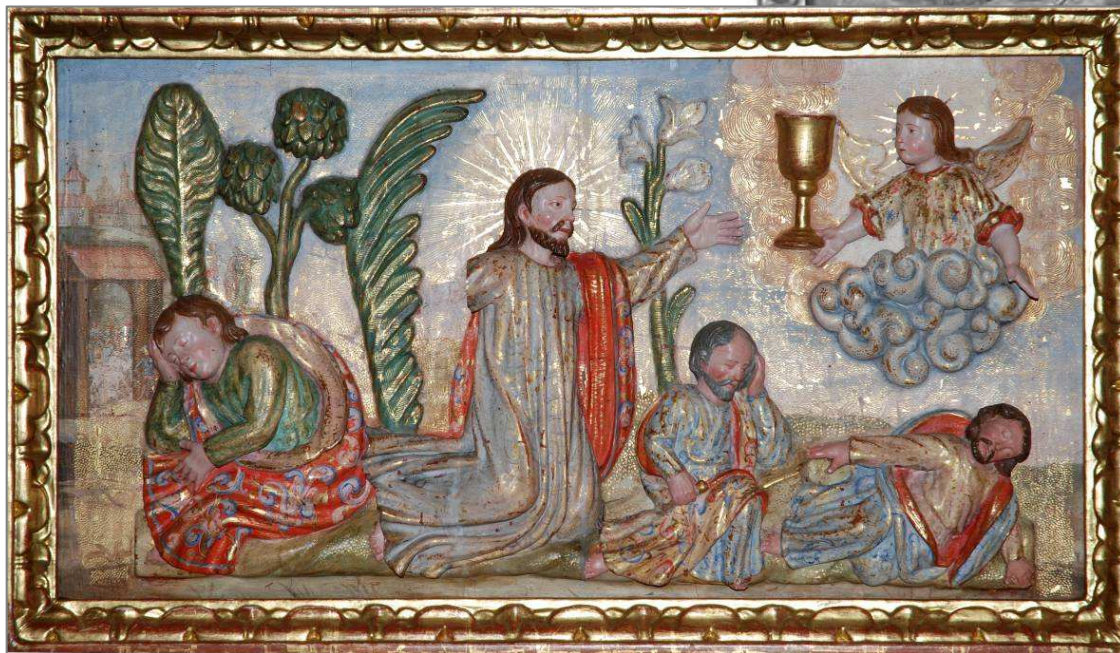
Fisuras
-

Pérdida de volumen
-

Pérdida de policromía
